ПРИЧИННО-СЛЕДСТВЕННЫЙ АНАЛИЗ АВАРИЙ ВЕРТИКАЛЬНЫХ СТАЛЬНЫХ РЕЗЕРВУАРОВ

Кондрашова О.Г., Назарова М.Н.

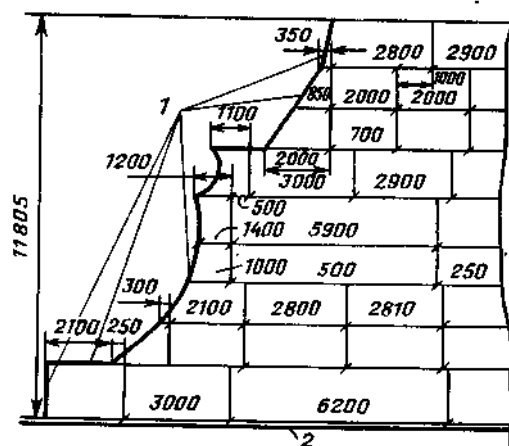
Рисунок 1 – Фрагмент развертки стенки разрушившегося резервуара вместимостью 2000 м³ и траектория развития трещины

Другим примером аварии может послужить разрушение РВС вместимостью 2000 м³, которое произошло в Ивановской области. Согласно проекту стенка резервуара была изготовлена из низкоуглеродистой стали марки ВСтЗсп-5. Из фрагмента развертки стенки разрушившегося резервуара (рис.1) видно, что для изготовления стенки были использованы листы разных размеров, что является нарушением проекта. К тому же не соблюдены требования проекта к выбору марки стали. В момент аварии температура стенки резервуара была выше температуры окружающей среды. Установлено, что трещина возникла в стыке стенки с днищем в сварном шве, с помощью которого был заварен монтажный проем, не предусмотренный проектом. По вертикальному сварному шву трещина пересекла первый пояс, распространилась по горизонтальному шву монтажного проема и перешла на основной металл второго пояса. Разрушение второго и последующих поясов по основному металлу сопровождалось образованием косоугольного излома, что является признаком вязкой трещины.

Траектория трещины показана на рис. 1.

Поскольку распространение трещины происходило под углом 45° к образующей стенки, то вследствие этого стенка резервуара оторвалась от днища. При этом реактивная сила, вызванная потоком выливающегося н/продукта, частично развернула стенку, так как она не была полностью оторвана от крыши, вместе с которой и отбросила её на обвалование.

1- траектория трещины;
2 – днище

Результаты исследования и анализ поверхности трещины позволяют заключить, что авария резервуара вызвана появлением хрупкой трещины в сварном шве монтажного проема. Причиной появления хрупкой трещины явился дефект сварки монтажного проёма, при которой образовался глубокий непровар. Можно также заключить, что допущенное отклонение от проекта – применение стали марки СтЗкп (кипящей) вместо ВСтЗсп-5 (спокойной) не стало непосредственной причиной аварии, поскольку использованная сталь сохраняла при температуре, при которой произошла авария, достаточную трещиностойкость для того, чтобы исключить проникновение трещины в соседний пояс при жестком нагружении. Проведенный анализ показывает, что основную роль в обеспечении надежности резервуара играет качество сварки. Особенность данной аварии заключается в том, что она сопровождается смешанным разрушением, то есть образованием хрупкой и вязкой трещин. В практике известны случаи, когда хрупкая трещина, пройдя несколько миллиметров, превращалась в вязкую, и на этом процесс разрушения останавливался. В анализируемом случае распространение трещины продолжалось вязко, приведя к полному разрушению резервуара. Вязкому разрушению резервуара способствовало постоянно увеличивающееся нагружение краев отверстия при истечении продукта, возникшее при частичном отрыве листа, которым был заварен монтажный проем.
