**ПОВЫШЕНИЕ БЕЗОПАСНОСТИ ЭКСПЛУАТАЦИИ
МАГИСТРАЛЬНЫХ ТРУБОПРОВОДОВ С ДЕФЕКТОМ
ТИПА ЛИКВАЦИОННОЙ ПОЛОСЫ**

АВТОРЕФЕРАТ

диссертации на соискание ученой степени
кандидата технических наук

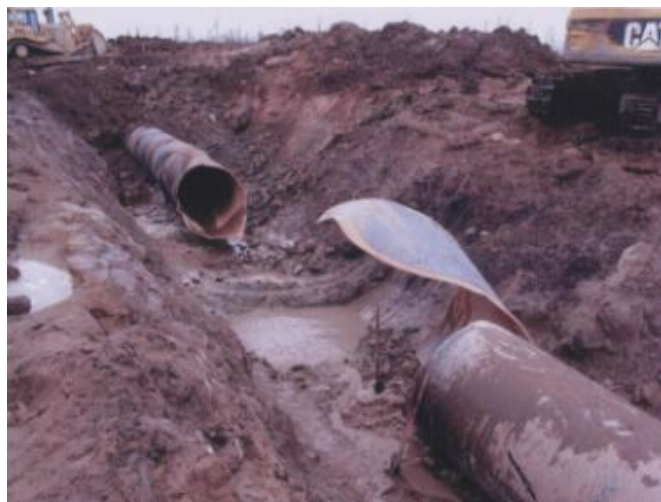
Рисунок 1 - Вид разрушения на 11 км газопровода СРТО - Торжок

На рисунке 1 приведен вид прямошовной трубы после разрушения на 11-м км газопровода СРТО - Торжок диаметром 1420 мм с толщиной стенки 18,7 мм. Один из фрагментов трубы длиной 7,3 метра был выброшен на расстояние 250 метров по ходу газа. Как показало проведенное расследование причины аварии, разрушение произошло из-за расслоения стенки трубы (рисунки 2, 3), которое является характерным видом дефектов, встречающихся на нефти - и газопроводах.

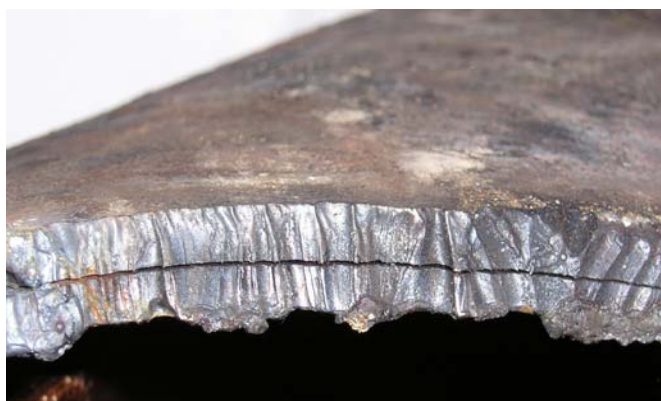
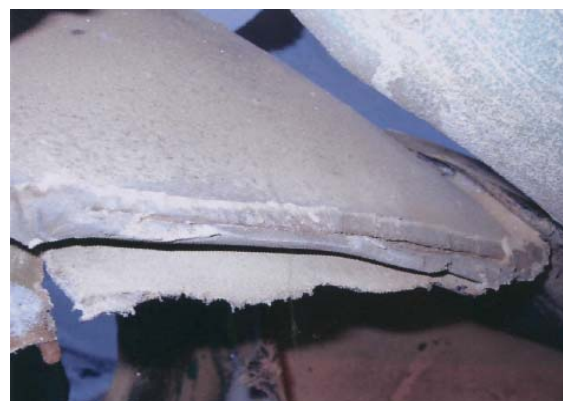
Рисунок 2 – Фрагменты трубы газопровода СРТО – Торжок с расслоением

а – с 11 км; б - с 50 км

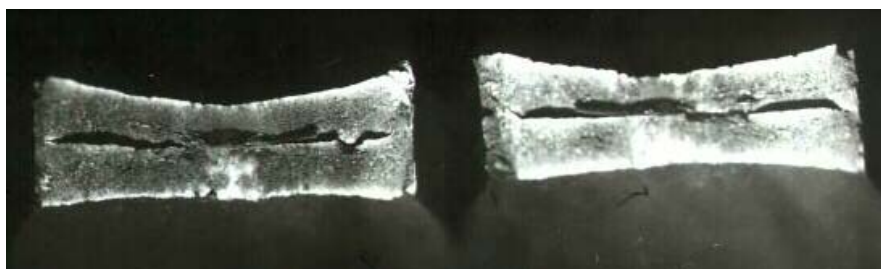
Рисунок 8 - Расслоение металла после испытания образцов на растяжение

Как показали результаты испытания на растяжение, значения механических характеристик стали марки 17Г1С соответствуют требованиям нормативных документов. В изломе протяжённость раскрытия образца по ликвационной полосе составляет более 3 мм и расслоение не выходит на боковую поверхность (рисунок 8). Это соответствует баллу 2 шкалы балльности осевой химической неоднородности.

Таким образом, показано, что ликвационная полоса не оказывает влияния на значения механических характеристик трубной стали при растяжении.

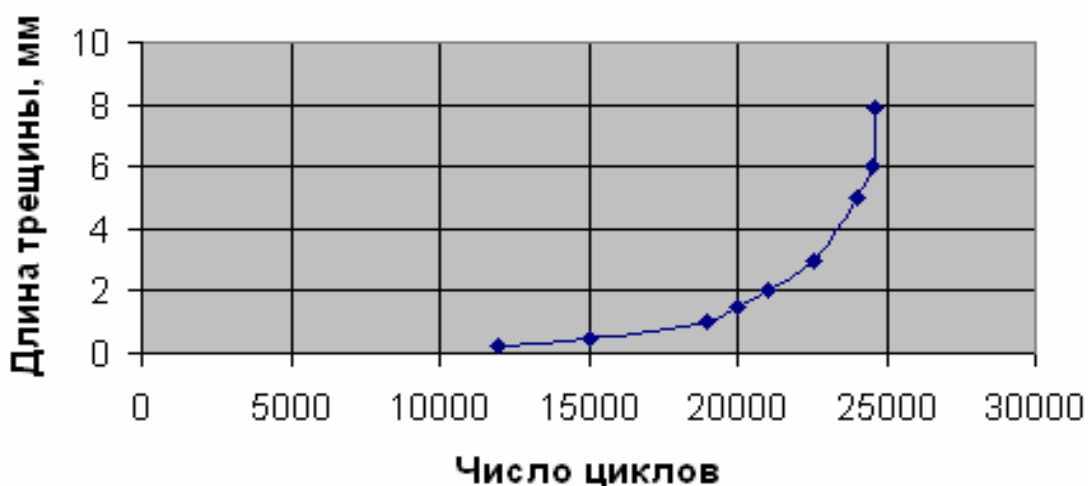
Рисунок 9 – Зависимость длины растущей трещины от числа циклов нагружения образцов

Как показали результаты исследований, максимальное число циклов до разрушения стали марки 17Г1С при данных условиях испытаний составило 24600 циклов.

Зависимость длины трещины от числа циклов до разрушения приведена на рисунке 9.

С использованием полученной зависимости длины растущей трещины от числа циклов нагружения проводился отбор образцов для дальнейших испытаний на срез.

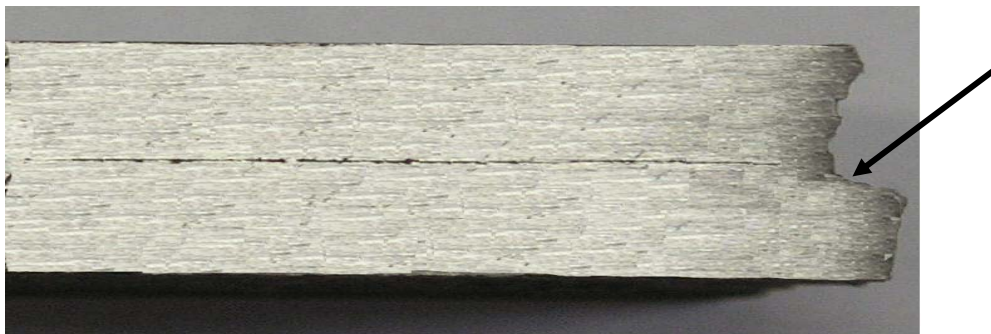
Рисунок 11 – Вид излома образца после проведения малоцикловых усталостных испытаний (стрелкой показано отклонение растущей трещины в зоне ликвационной полосы от магистрального направления)

Вид излома образца с ликвационной полосой после проведения малоцикловых усталостных испытаний приведен на рисунке 11.

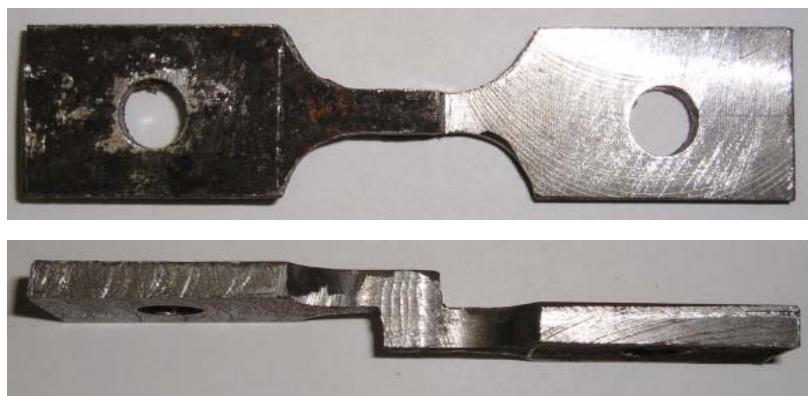
Рисунок 12 - Внешний вид образца для испытаний на срез

Вид образца для испытаний на срез приведен на рисунке 12, при этом ликвационная полоса находилась в середине сечения стенки трубы.

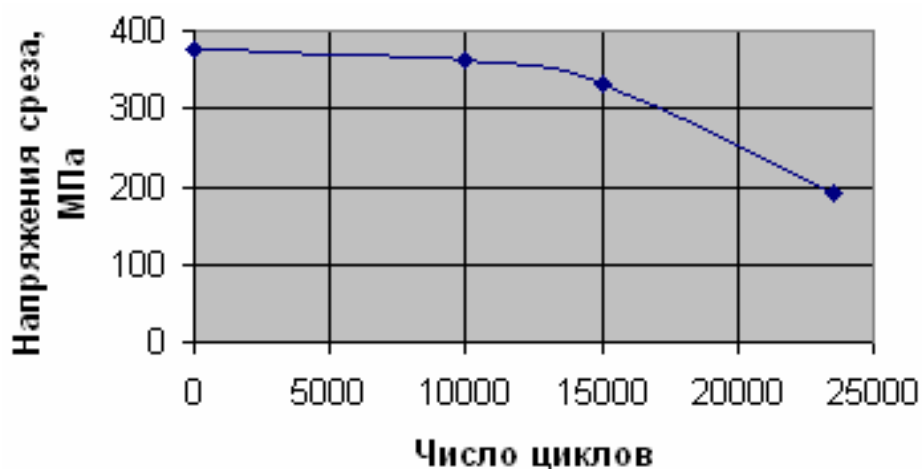
Рисунок 13 – Зависимость напряжений среза от числа циклов нагружения образцов

Как показали результаты исследования, напряжения среза у образцов в исходном состоянии (до усталостных испытаний) составляют 375 МПа, а после 23500 циклов – 190 МПа. Изменение напряжений среза произошло на 49 % и началось примерно с 10000 циклов нагружения. Зависимость изменения напряжений среза от числа циклов нагружения приведена на рисунке 13.

Анализ полученных результатов показывает, что образование макротрещин вдоль ликвационной полосы в данном случае начинается в области 10000 циклов. Это можно считать началом расслоения стенки трубы.
