ОБЕСПЕЧЕНИЕ НАДЕЖНОСТИ ФУНКЦИОНИРОВАНИЯ
ПРОСТРАНСТВЕННЫХ ОПОРНЫХ КОНСТРУКЦИЙ ТЕХНОЛОГИЧЕСКИХ
УСТАНОВОК ПРИ СВЕРХНОРМАТИВНОЙ ЭКСПЛУАТАЦИИ

АВТОРЕФЕРАТ

- разработаны мероприятия, позволяющие продлить срок безопасной эксплуатации конструкций этажерки установки сернокислотного алкилирования 25 - 4/2 ОАО «НОВОЙЛ» при сверхнормативной эксплуатации

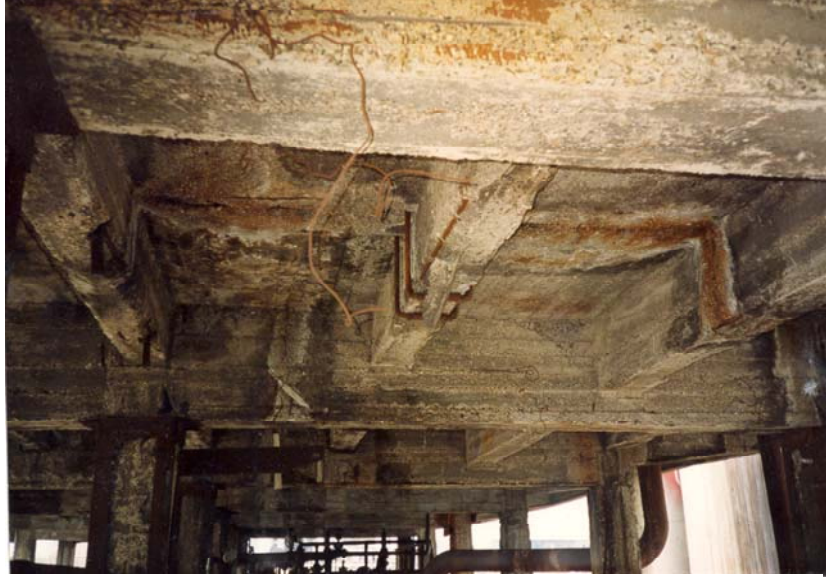
В третьей главе приведены результаты исследований. В целях обследования газовой среды установки был произведен отбор проб воздуха. Полученные концентрации газов в сочетании с «нормальным» режимом влажности позволили отнести эксплуатационную среду к слабоагрессивной. Повреждения конструкций, выявленные в ходе визуального осмотра, носят эксплуатационный характер. Наиболее поврежденными оказались конструкции перекрытия. На поверхности плит обнаруживаются пятна ржавчины вследствие коррозии арматуры, трещины, разрушение бетона защитного слоя, оголение и интенсивная коррозия арматуры (фото 1, 2). Часть плит была подвергнута вымораживанию, о чем свидетельствует потемнение поверхности бетона. Кроме

этого, в ряде случаев имеет место пропитывание плит нефтепродуктами. Подобные повреждения обнаружены и у балок перекрытий. В отличие от плит, разрушение бетона и обнажение арматуры в балках происходит в ребрах.

Фото 1. Разрушения конструкций перекрытий

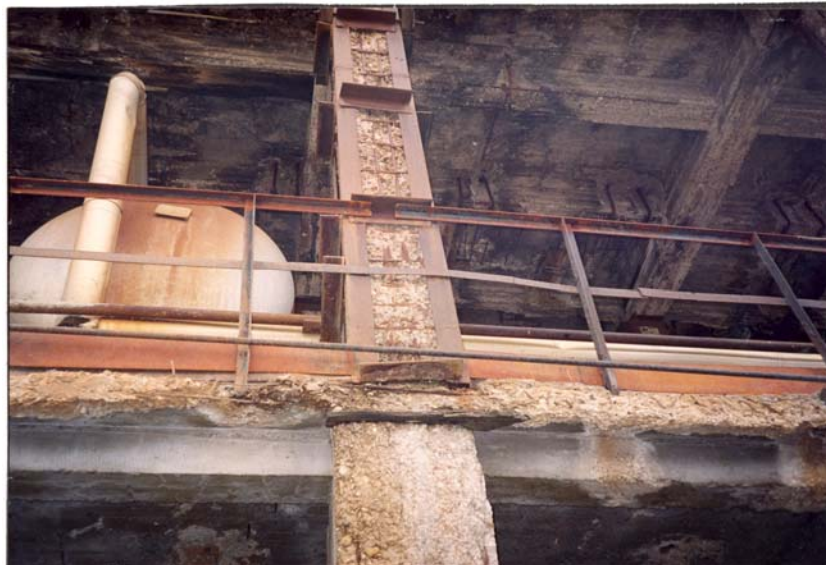
Фото 2. Разрушения конструкций перекрытий и колонн

Колонны подверглись коррозии в меньшей степени (фото 2, 3). Здесь повсеместно прослеживается шелушение граней вследствие коррозии бетона, разрушение бетона стыков колонн между собой, в ряде случаев с обнажением рабочей арматуры. В некоторых колоннах имеются значительные по длине верти-

кальные трещины, вызванные нарушением сцепления арматуры с бетоном вследствие ее коррозии.

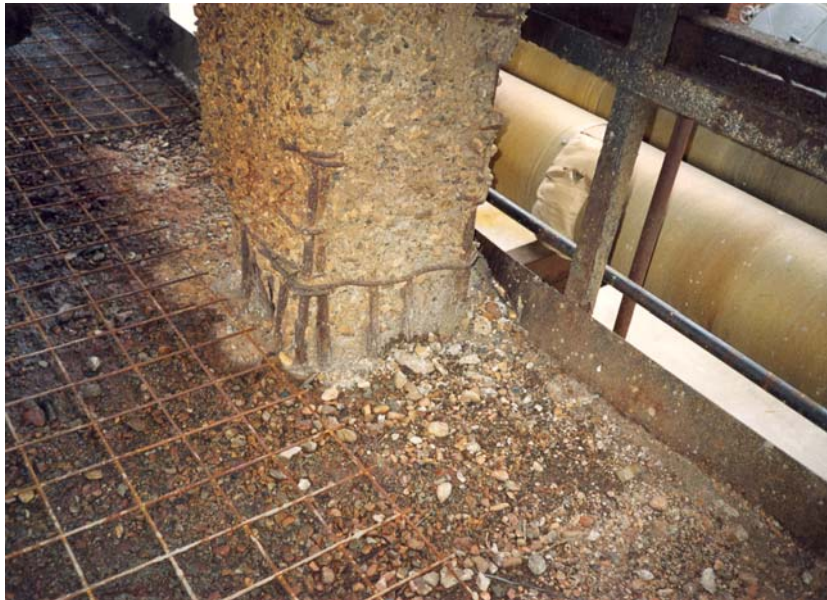
Фото 3. Разрушение стыков колонн

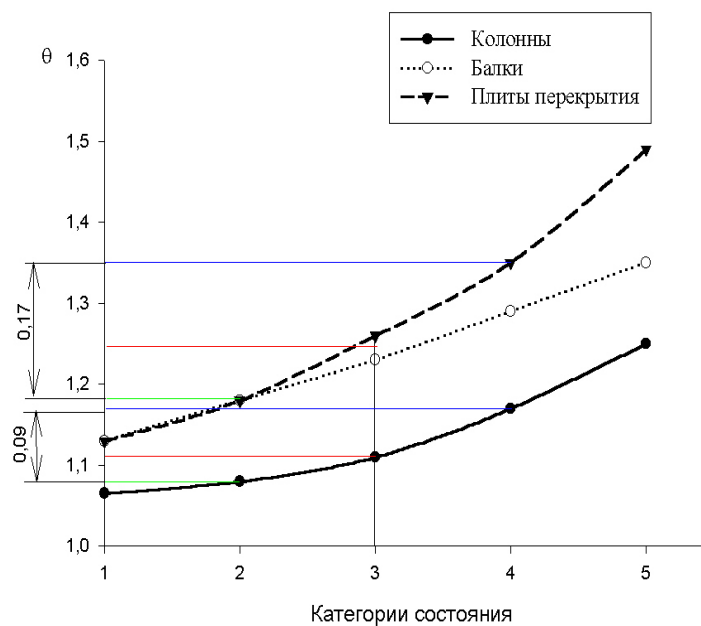
Из рис. 2 видно, что влияние агрессивной среды в большей степени отразилось на плитах перекрытия и балках. При этом снижение несущей способно-

сти у плит происходит интенсивней, чем у балок. Несмотря на то, что фактическая несущая способность конструкций оказалась ниже расчетной ($\Theta > 1$), часть конструкций сохраняют работоспособное состояние, обладая резервом несущей способности в среднем 8 % для колонн и 18 % для конструкций перекрытия. Для конструкций достигших предельного состояния, потеря прочности составляет в среднем 17% для колонн и 35% для конструкций перекрытия. Из этого следует, что сохранение работоспособного состояния всех конструкций было бы возможно при изначальном повышении несущей способности на 9% и 17% соответственно.

Рис. 2. Зависимость технического состояния от степени влияния среды.
